# TRIBUNAL DE CONTAS DO MUNICÍPIO DE SÃO PAULO

REALIZAÇÃO DE AUDITORIA EXTRAPLANO, POR AMOSTRAGEM, NAS DIVERSAS REGIÕES DA CIDADE,  
REFERENTE AOS SERVIÇOS DE TAPA BURACOS

Assunto: Realização de auditoria extraplano, por amostragem, nas diversas regiões da cidade, referente aos serviços de tapa buracos

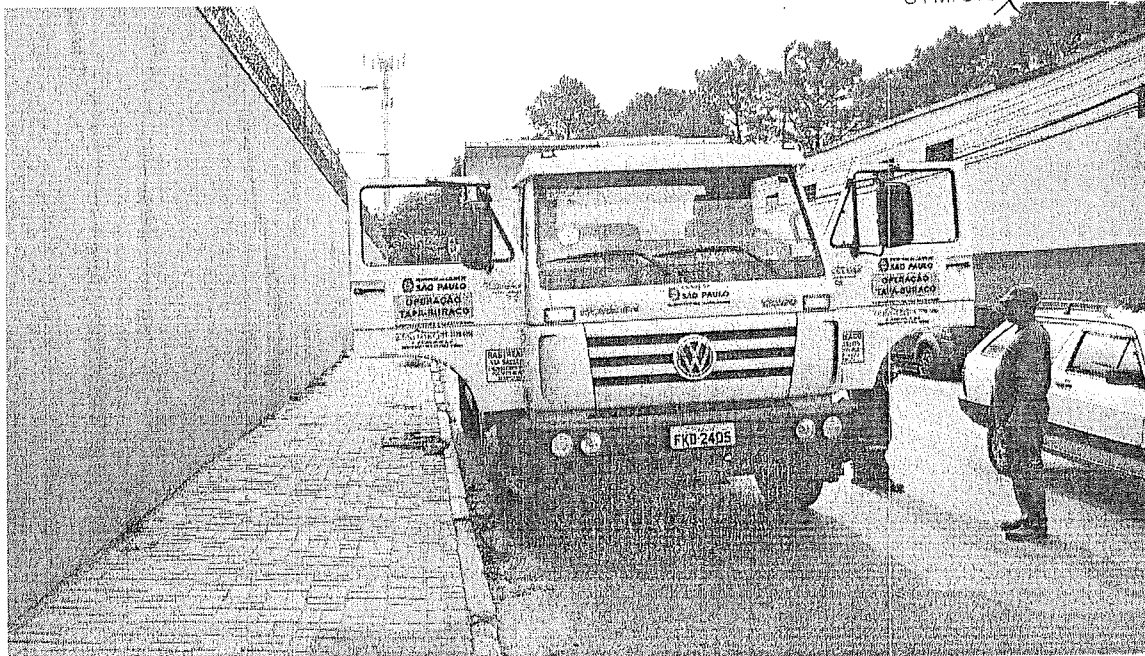
Foto 1 – Caminhão de placa FKD 2405, mostrando a existência de placas laterais

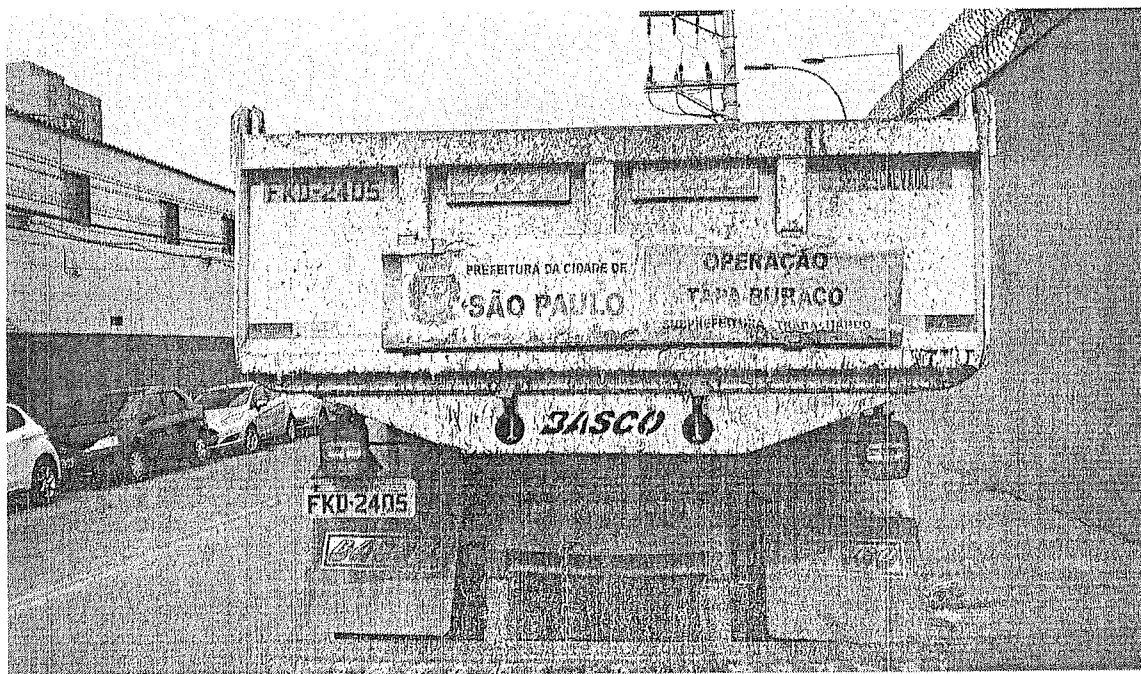
Foto 2 – Caminhão de placa FKD 2405, mostrando a existência de placa na traseira do caminhão

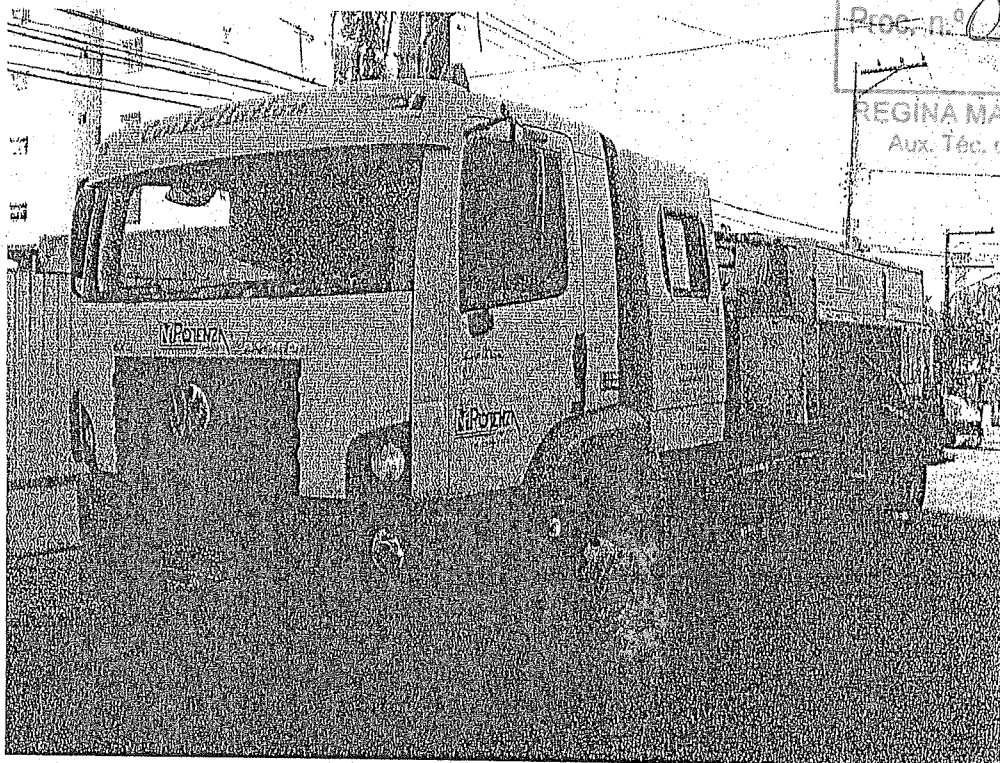
Foto 01 – Caminhão com caçamba térmica placa EXT-7351
